**HAZARD IDENTIFIKATION OG KVALITATIV RISIKO EVALUERING  
AF SEJLADSSIKKERHEDEN FOR VINDMØLLER VED  
FREDERIKSHAVN**

# Opdateret HAZID rapport

**European Energy A/S**

**Rapport nr.:** 2020-0708, Rev. D

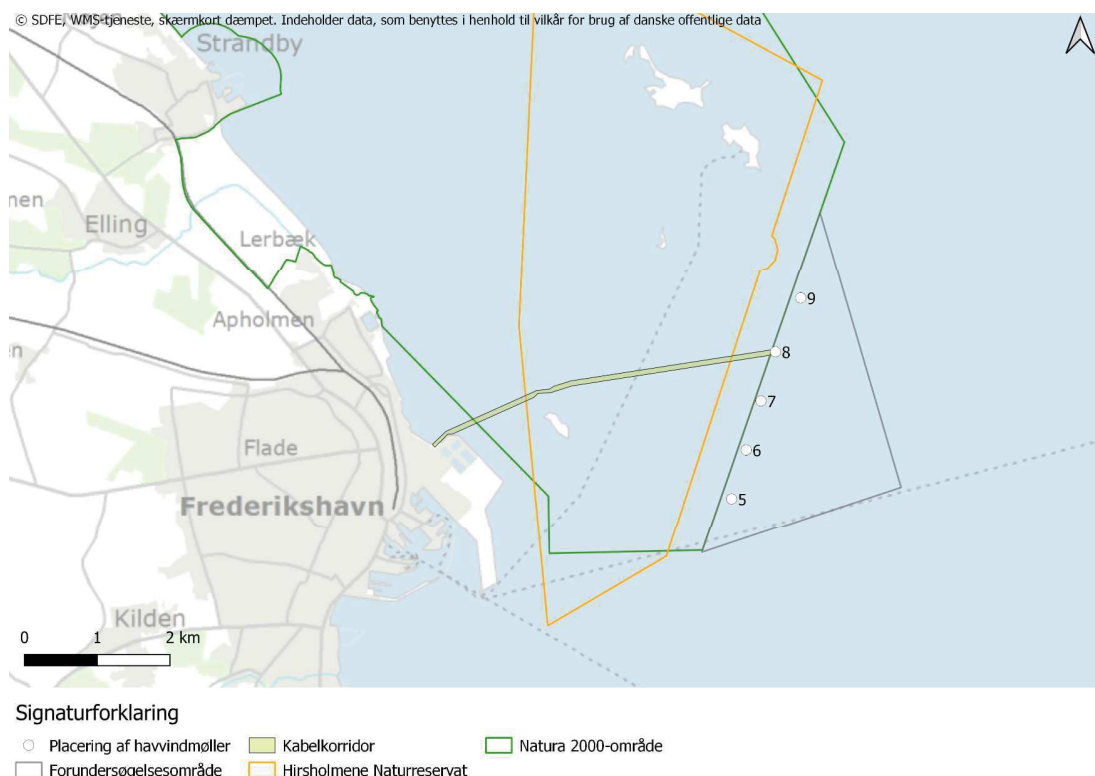
**Figur 1 Oversigtskort med forundersøgelsesområdet inkl. en 50m bred kabelkorridor samt vindmøllepositioner.**

Vindmøllerkoordinaterne er uændrede i forhold til det oprindelige projekt, der blev givet etableringstilladelse til med den undtagelse, at den nordligste vindmølle er udgået [1], se Figur 1 der viser det nuværende projekt.

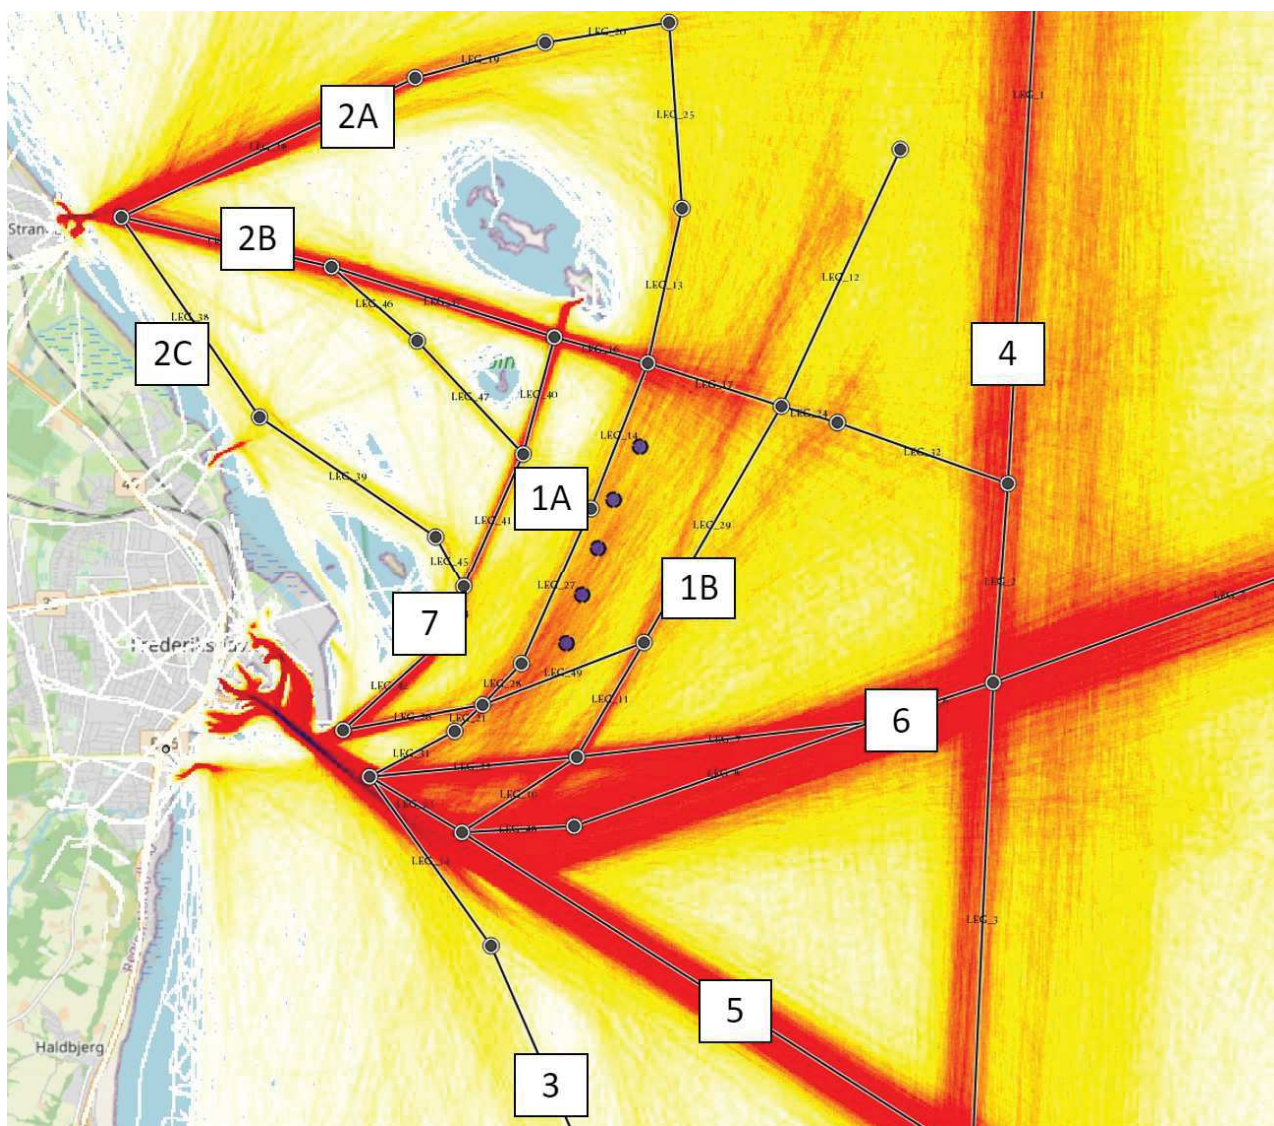
**Figur 2** Oversigt over tætheden af AIS positionsrapporter for 2019, identificerede ruter og placeringen af vindmøller.

- **Rute 3:** Nord/sydgående sejlroute syd for møllene. Denne rute er domineret af fragtskibe, slæbebåde og serviceskibe.

- **Rute 4:** Nord/sydgående transitrute (mellom Læsø og Nordjylland). Denne rute er domineret af fragtskibe (bulk og tank).
- **Rute 5:** Frederikshavn-Læsø ruten, domineret af færger til/fra Læsø.
- **Rute 6:** Frederikshavn-Gøteborg ruten, domineret af færger til/fra Gøteborg. Denne rute er domineret af færger, flådefartøjer og serviceskibe.
- **Rute 7:** Frederikshavn – Hirsholm ruten, domineret af passagerskibe til Hirsholm.

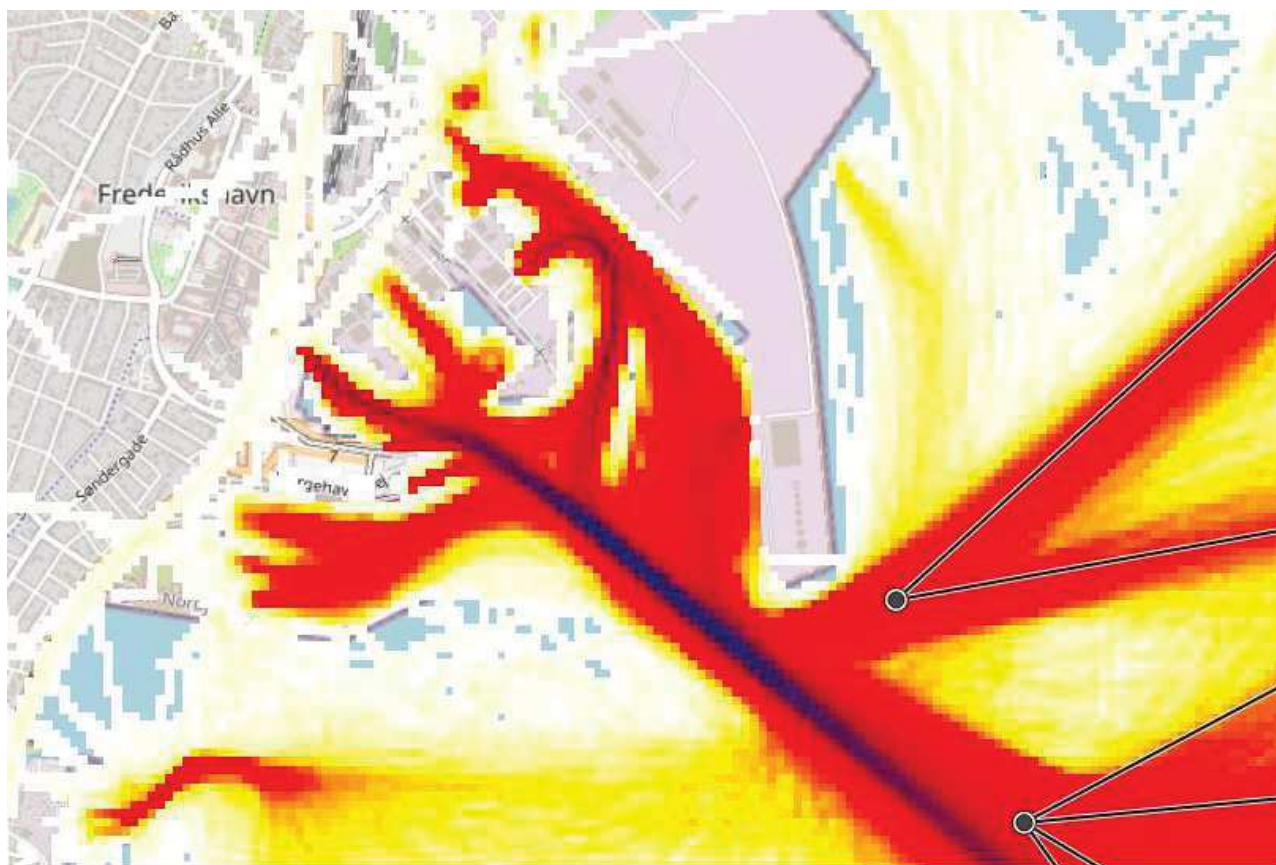
**Figur 3 Detaljeret tætheden af AIS positionsrapporter for 2019 for Frederikshavn.**

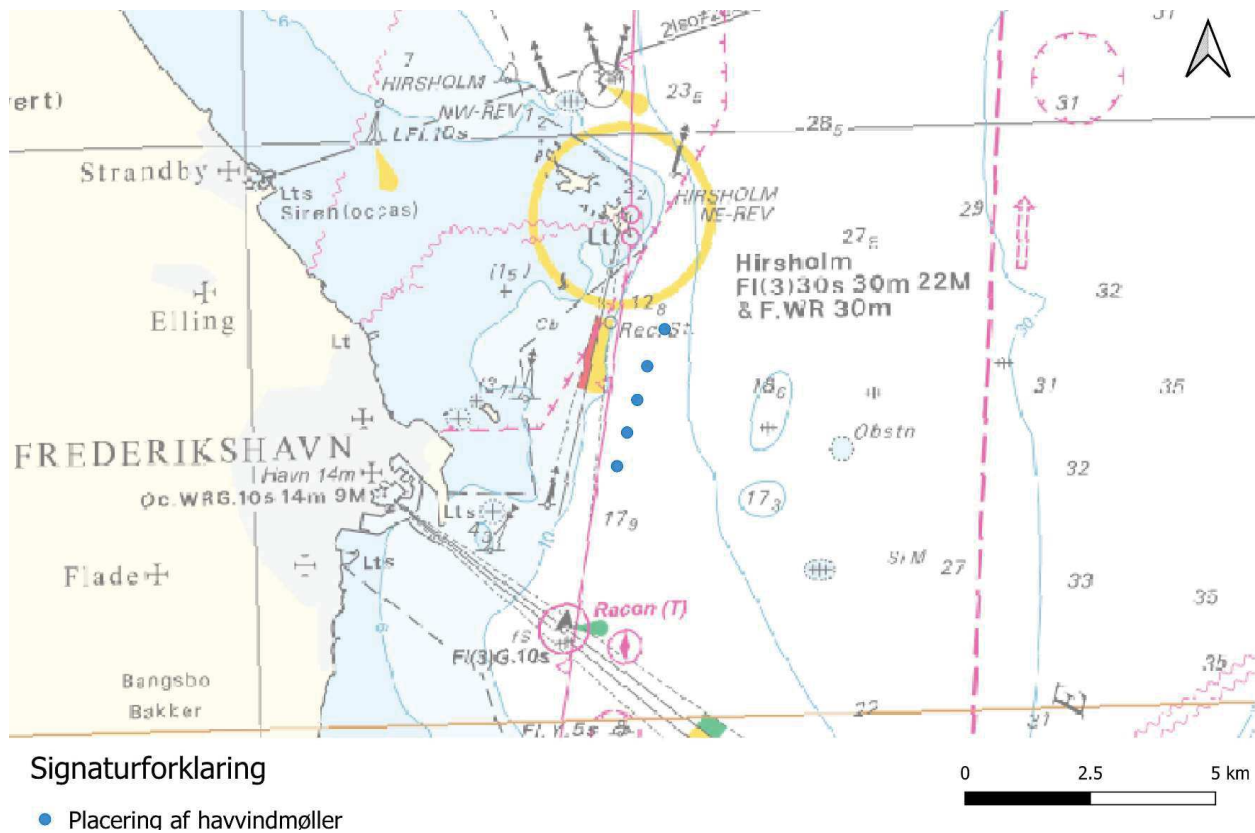
Figur 4. Opdateret søkort og positioner for vindmøller.

Figur 4 under viser opdateret søkort (2019) og placeringen af vindmøller.

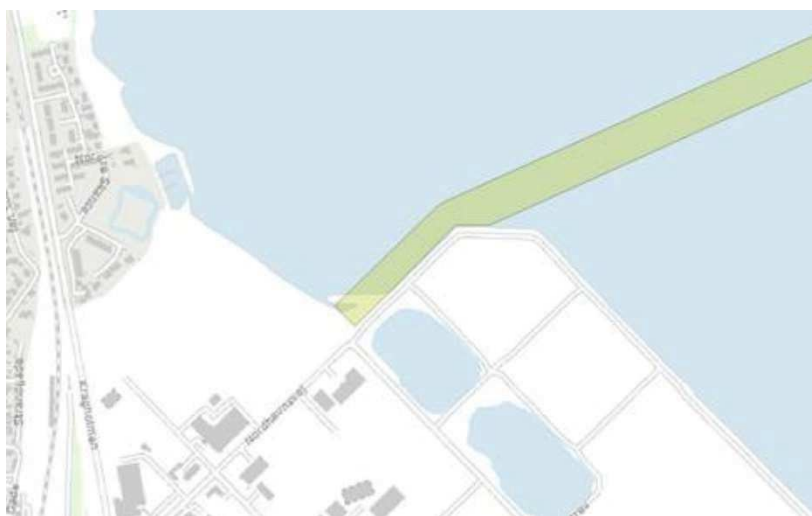
**Figur 5. Korridoren inde mod land (Frederikshavn), hvori ilandsføringskabler planlægges anlagt.**

- **Frederikshavn Havn:** Overall we don't have any comment to the project. Attached you will find a future expansion for the Port of Frederikshavn, important for me to say that it is not decided yet, but anyhow we expect that your project will respect our futuring plans for the Port, please note that attached expansion is already in the existing EIA and "Lokalplan". The only thing we see is that maybe your cable-trace will conflict a bit, please check ? *DNV GL comment: Figuren under viser et screendump af korridoren inde mod land, hvori ilandsføringskabler planlægges anlagt. Vi ser umiddelbart ikke, at der skulle være en konflikt mellem korridoren og planlagte havneudvidelse.*
